القاهرة التاريخية
HISTORIC CAIRO

قصير الأمازيغيات

والمنطقة المحيطة زاوية وخانقاه ايدكين البندقداري
سبيل وكتاب علي اغا دار السعادة

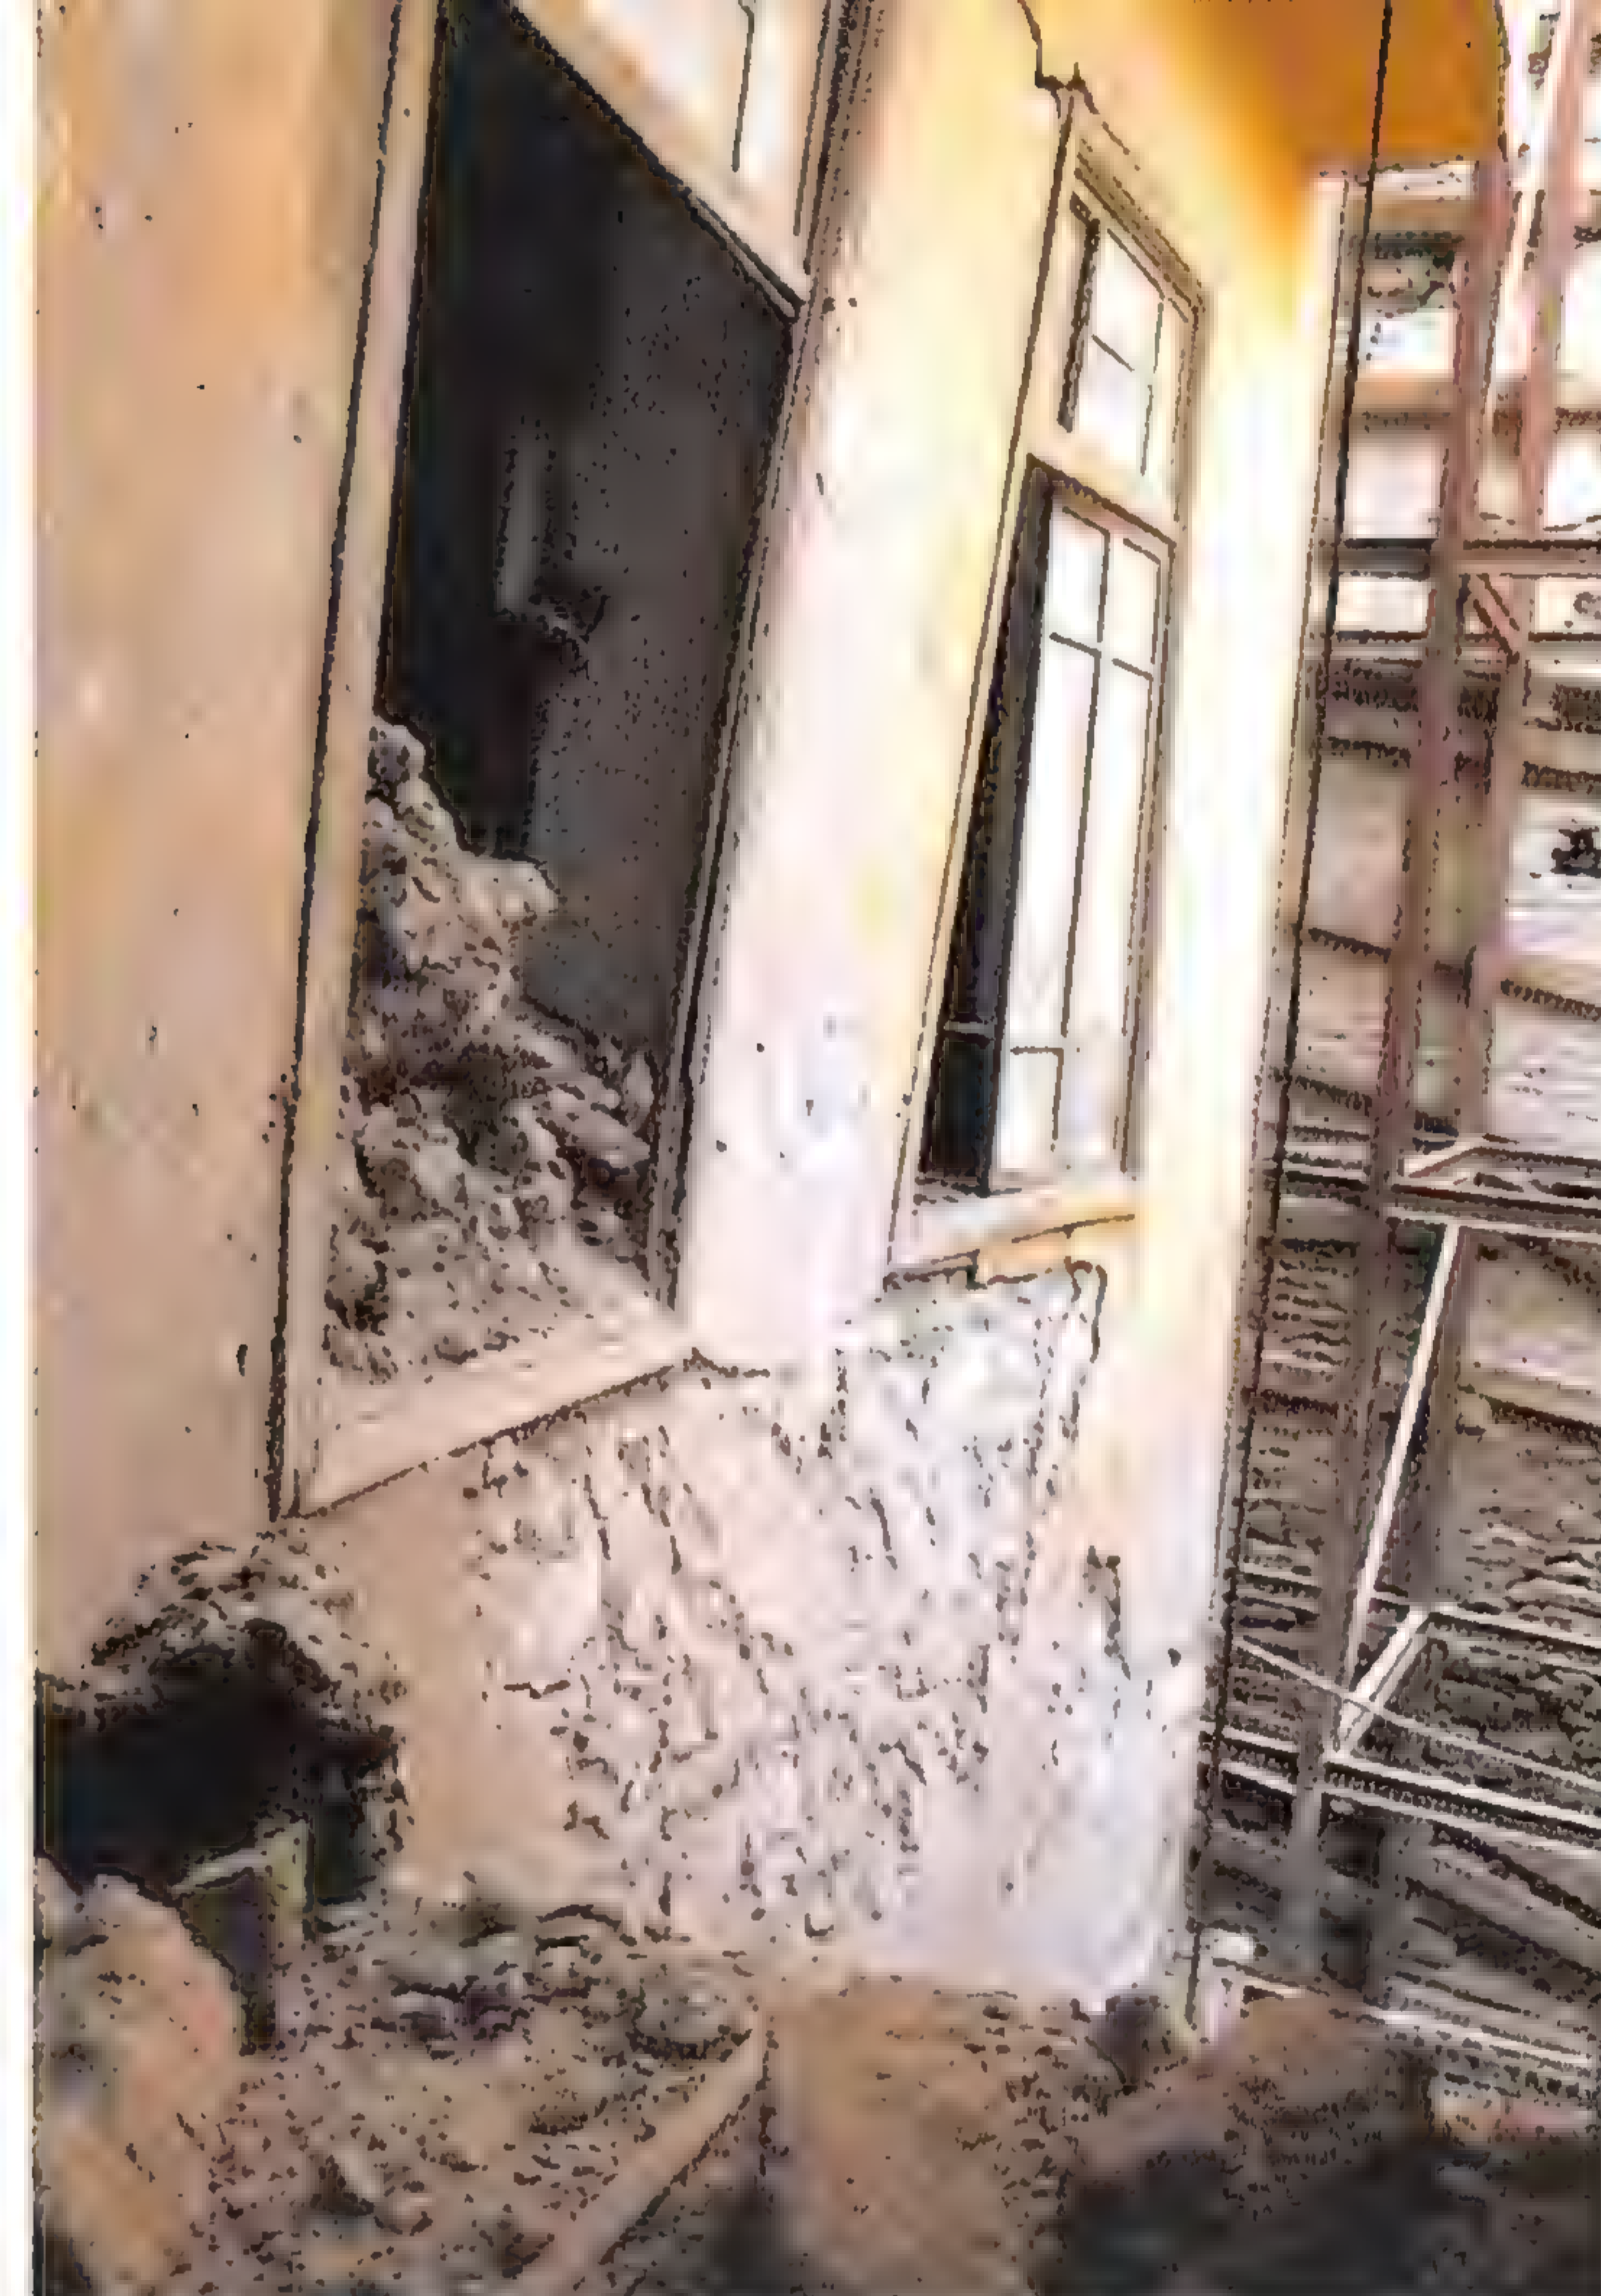
ولقد كان لوظيفة المخزن أسوأ تأثير على المبنى، وذلك للأحمال الزائدة للكتب والمناضد المخزنة بكثافة عالية جداً، كل ذلك كان بمثابة العامل الأساسي لسرعة تدهور المبنى، ولقد ظهرت نتائج للعيان في أعقاب حدوث زلزال عام ١٩٩٢، وقد كان نتيجة ذلك تحرك المجلس الأعلى للآثار لعمل صلبات لوقف انهيار المبنى، وذلك ضمن خطة شاملة لصلب الآثار الإسلامية التي تضررت بفعل الزلزال، واستمر الوضع على ما هو عليه، حتى فوجيء الجميع صباح العاشر من مارس عام ٢٠٠٢ بانهيار حائط من حوائط القصر على أحد بيوت حارة الشيخ خليل الذي تهدم منه جزء كبير جراء ذلك، وكان

من حسن الطالع أن المبنى المتضرر كان خالياً فلم يصب أحد من السكان، وكان ذلك بمثابة جرس انذار للعاملين بمشروع القاهرة التاريخية فتم تشكيل فريق طوارئ لإتخاذ كافة الإجراءات للحيلولة دون أي انهيار جديد من شأنه تهديد أمن وحياة أي من سكان المنطقة، وبمعاينة المبنى المبدئية وجدنا حائطاً بارتفاع ٢٥ متراً مطلقاً على حارة الشيخ خليل في حالة إنشائية متدهورة وفي حركة مستمرة وميوله كبيرة تصل إلى ٥٠ سم في اتجاه الحارة، وأنه في حالة استمرار هذه الحركة سينهار بشكل كامل في خلال أيام، وكأن المبنى أراد أن يخبرنا بشأن الحائط الكبير فإنهار منه جزءاً صغيراً كإشارة لما سيحدث، وبالفعل كانت الاستجابة سريعة وغير تقليدية فتم عمل تقييم عاجل للمبنى ووضع خطة مبدئية لإيقاف التدهور وهي تنقسم إلى جزئين الأول عمل الصلبات اللازمة والتدعيمات لإيقاف الانهيارات وتدعيم الحوائط وإزالة الردميات الموجودة على الأسقف، لحين البدء في الدراسة والثانية فك الأجزاء الآيلة للسقوط وإنزالها حتى توفر عنصر الأمان لأهالي بالمنطقة والمراقبة الدورية المكثفة للمبنى، ولقد واكب ذلك حالة من القلق والترقب لأي انهيار مفاجئ، وذلك من قبل الجهات الأمنية خوفاً على فريق العمل والسكان بالمنطقة على السواء، حتى تعهد كل فرد من فريق العمل سواء بالقاهرة التاريخية أو المقاول الموكل له الأعمال أو المكتب الاستشاري بمسؤولية كل منهم الكاملة في سبيل إنقاذ هذا الأثر النادر ودرء الخطر عن الأهالي بالمنطقة مع مداومة العمل على مدار ساعات اليوم في سباق مع الزمن، وبعد بضعة أيام وفي ظل مراقبة حركة المنشأ طرأت تطورات جديدة حيث وجدنا حركة المبنى قد توقفت خصوصاً الحائط الآيل للسقوط فتم تحويل خطة العمل بدلاً من فكه كاملاً إلى فك الأجزاء المتداعية والتي تمثل خطورة والغير قابلة للترميم وترميم الباقي والحفاظ عليه، ويوماً بعد يوم اتضحت لنا مشكلات المبنى والأسباب التي ساهمت في وصوله لتلك الحالة السيئة.

لقطات تعبر عن حالة
القصر حتي أحدث
الإنهيارات به ومدي تأثر
المبني بتلك الإنهيارات

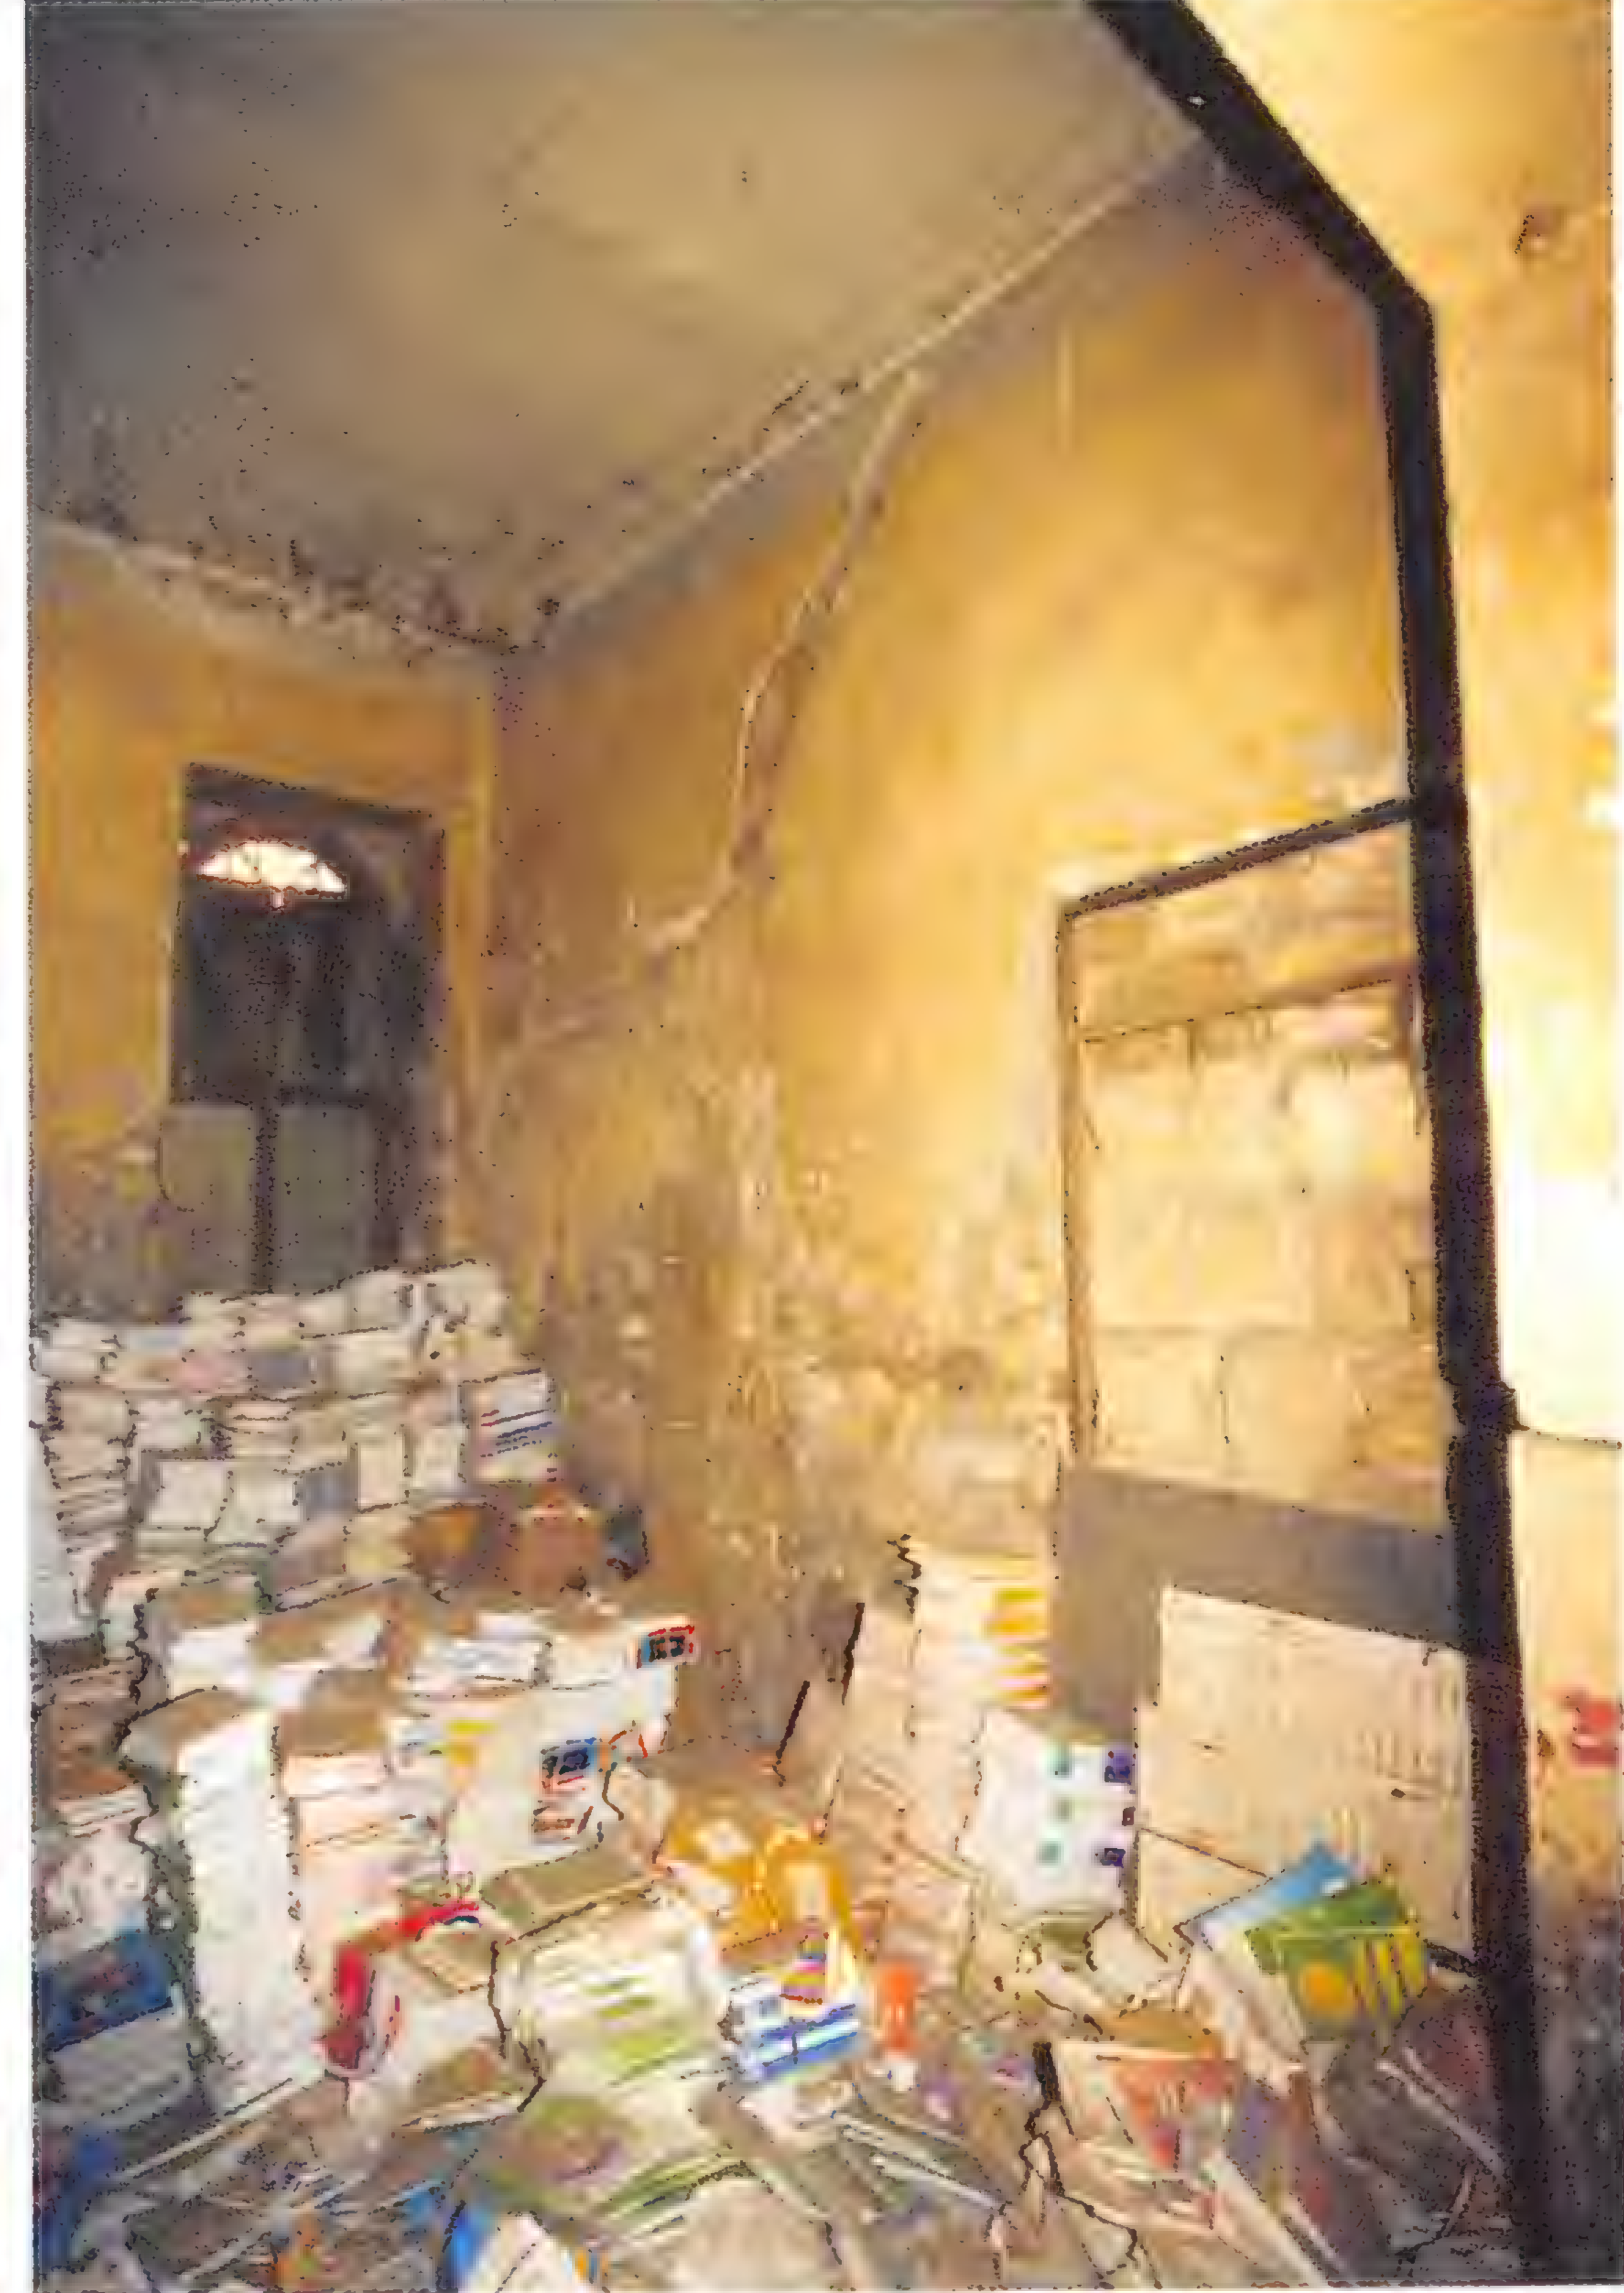
للمبنى كالسواقي والتي اعطتنا فرصة ذهبية لمعرفة أسلوب وتقنيات رفع المياه بواسطتها. ومن الجانب الآخر فإن الانهيارات السابقة للمبنى والتي تركت مصلوحة دون استكمال أدت إلى عدم توازن كتل المبنى وبقاء أجزاء به حرة لا تقاوم القوى أو الأحمال الأفقية وعجل بإنهيارات أخرى جديدة، وعند البدء في الأعمال لاحظ فريق العمل كبر الكتل البنائية بالمبنى في بعض الأماكن والتي تم الكشف عليها لاحقاً فوجد بها فراغات أصلية متعددة ولكن مردومة بالكامل بالأتربة بالإضافة للردميات الكثيفة على الأسطح والتي ساعدت أيضاً على سرعة تدهور حالة المبنى الإنشائية لزيادة الأوزان على الحوائط والأساسات. ويعد أكثر جزء متضرر من المبنى هو جناح الحرمك والذي فقد العديد من عناصره الأصلية وذلك بالإضافة إلى فقدان العديد من الأسقف نتيجة انهيارها أو تحللها كما نجد تآكل شديد بالأحجار والبياض بواجهة السيوفية إثر ارتفاع الرطوبة بالحوائط كما ساهم فقد طبقات العزل للرطوبة على الأسطح في تدهور الأسقف الخشبية نتيجة للرطوبة المتسربة والناجمة عن سقوط الأمطار.

الحالة المتدهورة التي عليها حوائط القصر من شروخ وتآكل في أحجار البناء
